# UNDERGROUND WATER SUPPLY TANKS FROM THE “CANAL DE ISABEL II”: HIDDEN INTERVENTIONS ON CONCEALED ARCHITECTURES IN MADRID

**María Elena ZAPATERO**

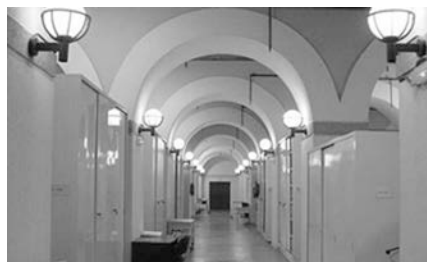
*Figura 1: Interior del Archivo Central del Canal de Isabel II [P. Candela Soto 2009]*

El reconocimiento del Primer Depósito como objeto artístico, de acuerdo con la definición de C. Brandi, se produce como tarde en la intervención llevada a cabo a mediados de los años noventa en otra zona de este mismo depósito con el fin de convertirla en el Archivo Central del Canal de Isabel II. Estas estructuras, aunque no visibles para la mayoría de los habitantes de Madrid, tenían un gran valor por lo que en esta intervención se “respetó la estructura original de la obra” [5]. Ciertamente se trata de una intervención donde se conserva la geometría y disposición existente de las arquerías. Sin embargo, la materia de estas arquerías que antes de la intervención presentaban un aspecto de ladrillo visto, durante la intervención esta materia en su aspecto, se oculta bajo un enlucido para convertirla en soporte de una nueva imagen de otra época que nada tiene que ver con la imagen inicial de arquerías de aparejo de ladrillo desnudo. Este recubrimiento también dificulta el entendimiento del proceso de transformación del edificio y su historia ya que oculta las huellas que el tiempo

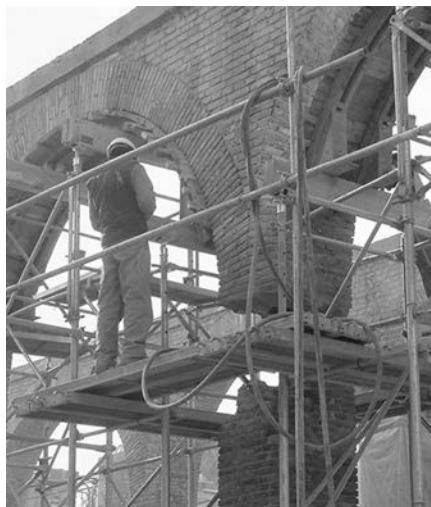
**Figura 3:** Perforación efectuada por máquina de micro-pilotaje para la inserción de tubos de acero de refuerzo visible en pilar dañado del Tercer Depósito en Avda. de Islas Filipinas [P. Candela Soto en *madri+d* [www.madrimasd.org](http://www.madrimasd.org)]

chapones colocados sobre unos nuevos tubos de acero estructurales. Estos tubos debían ir ocultos en el interior de las pilastras cuadradas de ladrillo y apoyadas en las peanas de hormigón. Para ello se perforarían las pilastras con una máquina de micro-pilotaje (Figura 4), se insertarían los tubos y se inyectaría mortero de alta resistencia dentro y fuera del tubo, garantizando así la adherencia entre tubo metálico y fábrica de ladrillo. Antes de la intervención las cargas de la cubierta se transmitirían a los arcos través de un durmiente en hormigón armado situado encima de cada arquería. Estos arcos a su vez trasladaban las cargas a los pilares cuadrados y finalmente se absorbían por las peanas de hormigón armado situadas en su base. Después de la intervención se elimina la función mecánica de los arcos de repartición de cargas, ya que las cargas se trasladan a través de los nuevos tubos de acero estructural ocultos en las pilastras directamente a las peanas de hormigón.

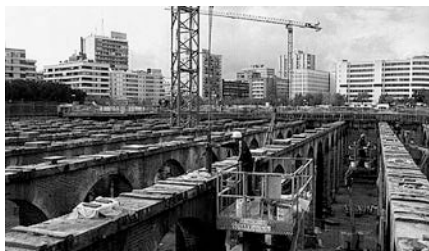
**Figura 5:** Inserción de armados de refuerzo en pilares del Cuarto Depósito [L. Casas López-Amor 2005]

La pérdida del valor documental se ve adicionalmente agravada por reconstrucciones no diferenciadas que incluyen nuevos estratos difícilmente identificables dentro de la trama de materia existente dando una lectura confusa del proceso de transformación del edificio. Estos factores hacen que no se plantee la posibilidad de buscar el empleo de otro tipo de técnicas más respetuosas con los valores documentales del edificio, como es el caso de técnicas exteriores de consolidación que se limitan a sujetar las fábricas desde fuera, colaborando con ellas sin anular su sistema mecánico, logrando preservar la totalidad del valor documental de la materia tanto en su aspecto como estructura. Un ejemplo del empleo de este tipo de técnicas ha sido la consolidación y cubrición de la Basílica de Santa Maria di Collemaggio en l'Aquila (Italia) que sufrió graves destrozos tras un terremoto en 2009. Se decide consolidar los muros de la nave principal mediante unos atirantados y apeos, y se zunchan sus pilares mediante unos encamisados de fibra de carbono.
